L'ACCURATEZZA IN CANTIERE

Per. Ind. Maurizio Migliorini
miglio@perigeo.net

ESECUZIONE E DIREZIONE DEI LAVORI

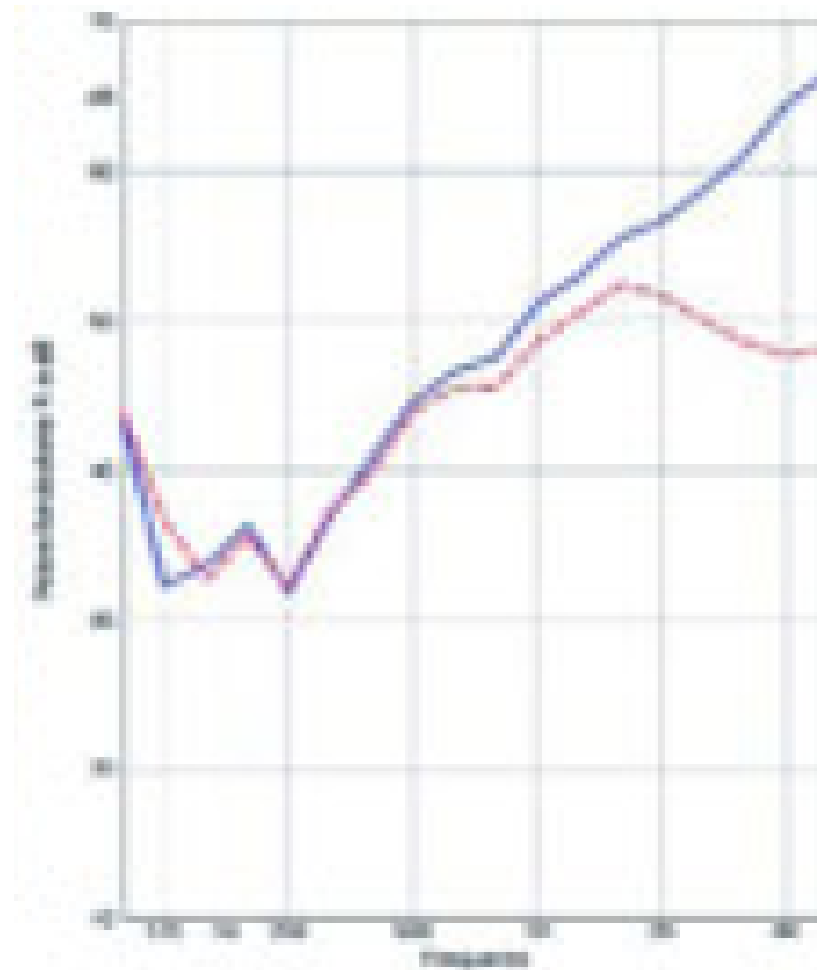
PARETE IN MATTONI SEMIPIENI

- La parete è stata realizzata a giunti stilati e non intonacata.
- Quindi si è proceduto a misurarne il potere fonoisolante e si è notato un comportamento anomalo, per il tipo di parete, attorno ai 2.000 Hz, dove vi era un notevole calo di prestazione.
- Si è provveduto ad un'analisi del costruito focalizzando l'attenzione ai giunti laterali, a soffitto e a pavimento. E' stato proprio a soffitto che si è trovata la causa della perdita; l'ultimo corso di malta infatti era stato realizzato con un diverso spessore e, a causa della posizione poco agevole, **non era stato perfettamente riempito l'intero spessore della parete. Inoltre, il ritiro della malta aveva creato una sottile fessura di un millimetro che correva su tutto il soffitto.**

Linea rossa = prima
Linea blu = dopo

- Si è quindi deciso di siliconare la fessura e di ripetere la prova.
- La perdita al di sopra dei 2.000 Hz era completamente sanata.
- Il guadagno ottenuto siliconando la fessura è notevole ed è percepibile ben al di sotto dei 2.000 Hz addirittura a partire dai 500 Hz e a 5.000 Hz, lo scostamento fra parete siliconata e non, è di ben 18 dB.
- L'insegnamento che se ne può trarre è quindi quello di tenere bene in considerazione il fenomeno dei ritiri; questo è vero sia per quanto riguarda malte sia nel caso si operi con telai metallici.

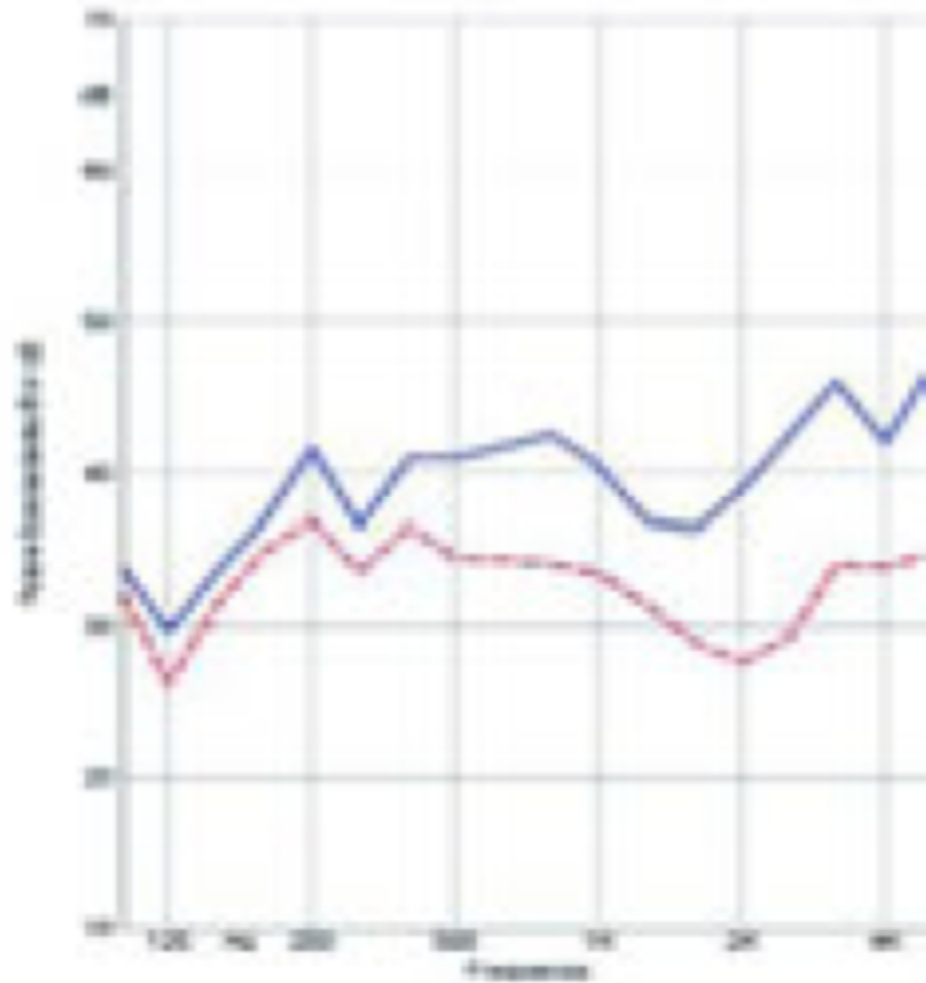
PARETE VETRATA

- La parete completamente vetrata è stata realizzata interamente con pannelli prefabbricati.
- Quindi si è proceduto a misurarne il potere fonoisolante, ottenendo un valore del tutto insoddisfacente e inspiegabilmente molto inferiore rispetto ai calcoli di progetto.
- Si è provveduto ad un'analisi del costruito; tutto sembrava realizzato correttamente, ma seppur difficilmente visibile, il problema era nascosto nel giunto a pavimento. In questo punto il telaio vetrato si inseriva in una guida a "u" nella quale era inserita una guarnizione. La tenuta sembrava assicurata, tuttavia **le irregolarità del pavimento portavano ad avere delle fessure non colmabili con la guarnizione causando delle perdite di tenuta.**

Linea rossa = prima
Linea blu = dopo

- Si è quindi inserito una seconda guarnizione sul giunto del pavimento.
- Il guadagno ottenuto con la seconda guarnizione è notevole ed ha portato un guadagno di ben 9 dB sull'indice di valutazione del potere fonoisolante rispetto alla situazione precedente.
- Anche in questo caso l'insegnamento che se ne può trarre è di porre la massima attenzione ai dettagli, che come visto, possono incidere pesantemente sul risultato finale.

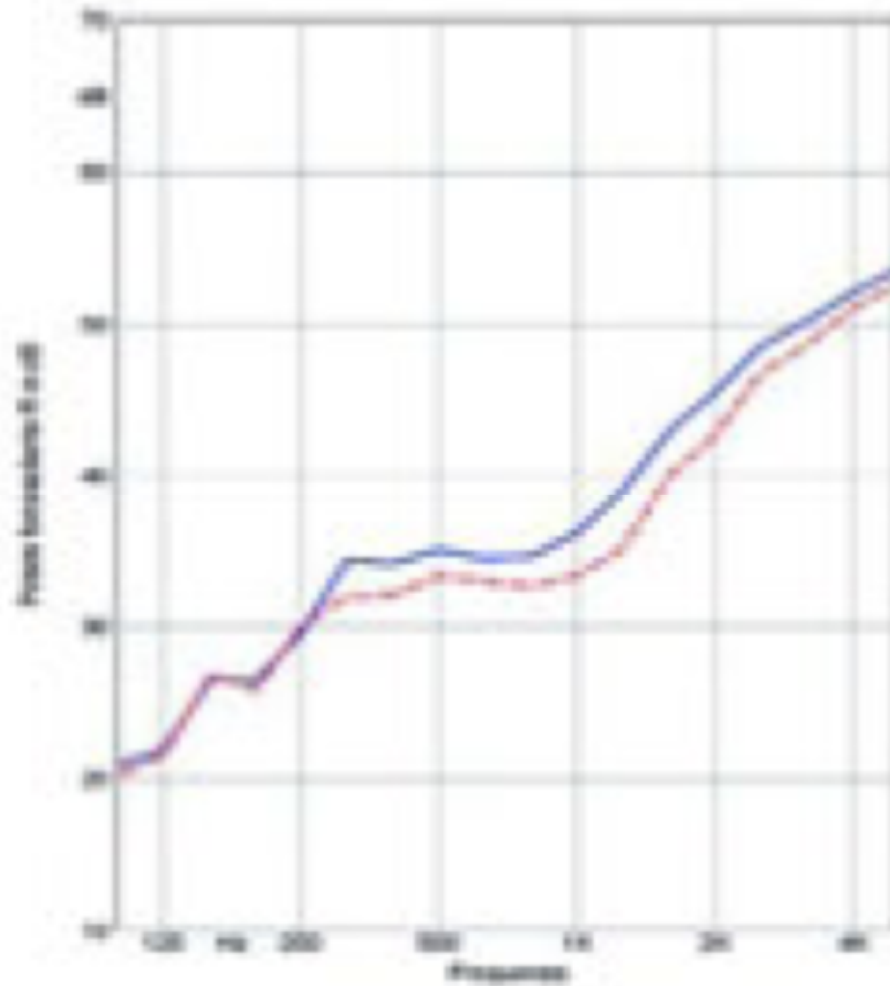
SERRAMENTO VETRATO

- Il serramento è realizzato con telaio in legno e alluminio, sistema di apertura ad anta-ribalta e vetrocamera.
- Quindi si è proceduto a misurarne il potere fonoisolante, che anche in questo caso ha dato un valore inferiore a quello atteso.
- Si è provveduto ad un'analisi del costruito; tutto sembrava realizzato correttamente, ma ci si è poi accorti che **il meccanismo di chiusura del serramento non effettuava una chiusura ermetica come invece doveva fare**. E' stato quindi necessario l'intervento di un tecnico che regolasse correttamente i meccanismi di chiusura, un'operazione molto rapida eseguita in pochi minuti.

Linea rossa = prima
Linea blu = dopo

- Al ripetersi della prova il serramento aveva guadagnato addirittura 2 dB sull'indice di valutazione del potere fonoisolante.
- Il miglioramento comprendeva tutte le frequenze dai 250 Hz fino ai 5.000 Hz.
- Se non ci si fosse accorti della perdita dovuta alla cattiva chiusura, per garantire lo stesso guadagno sarebbe stato necessario montare un serramento con una vetrata ben più prestante e, conseguentemente, costosa.
